**ASSUNTO : RELATÓRIO DE VISTORIA DA COLETORIA ESTADUAL  
DA SEFAZ EM COLINAS.**

**LOCAL : COLINAS - TO**

**DATA : 07/03/2022**

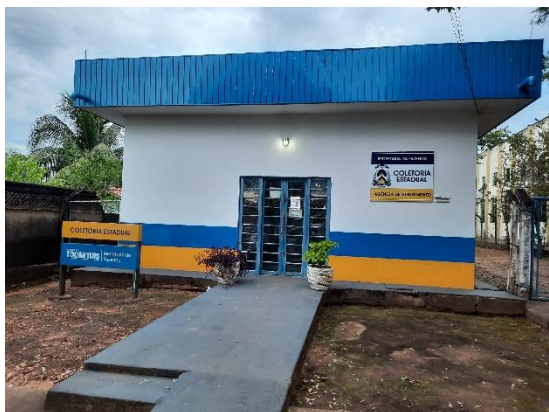
*Foto 1 – FACHADA PRINCIPAL - COLETORIA*

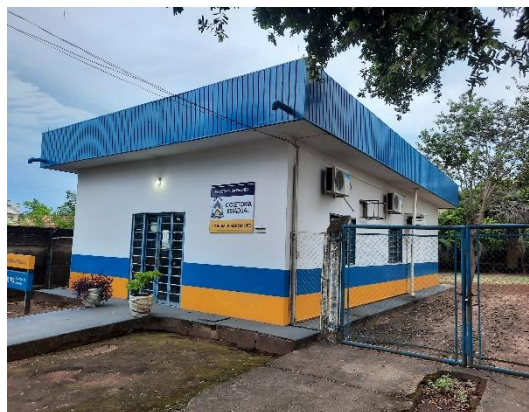
*Foto 2 – VISTA PARCIAL EXTERNA*

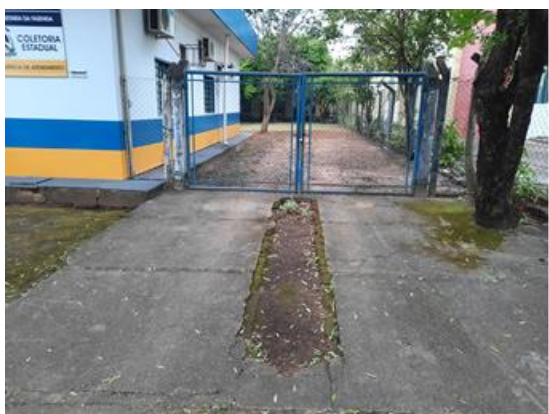
*Foto 3 – VISTA DA ENTRADA - GARAGEM*

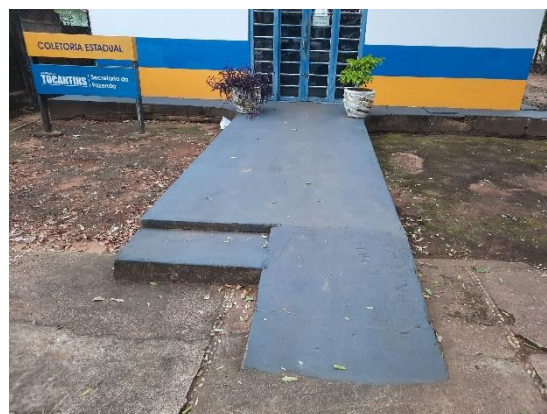
*Foto 4 – RAMPA DE ACESSO*

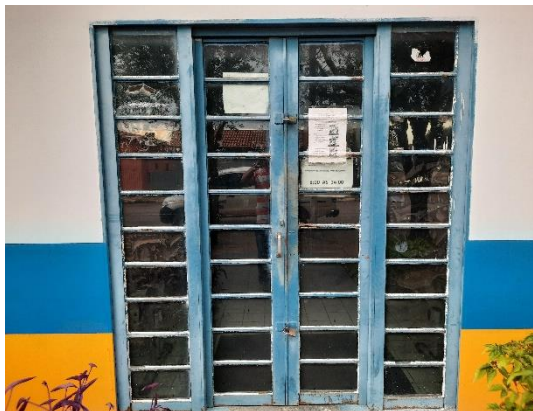
*Foto 5 – PORTA METÁLICA - NECESSÁRIO NOVA PINTURA*

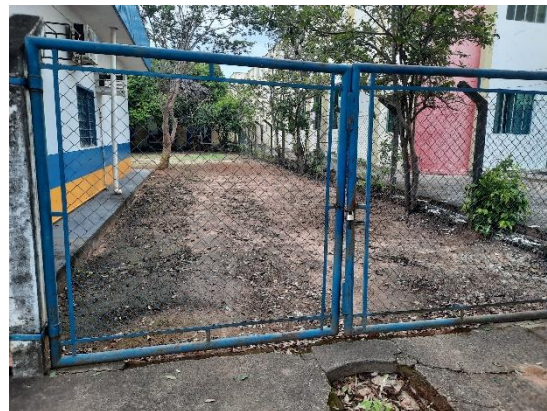
*Foto 6 – PORTÃO DA GARAGEM – NECESSÁRIO NOVA PINTURA*

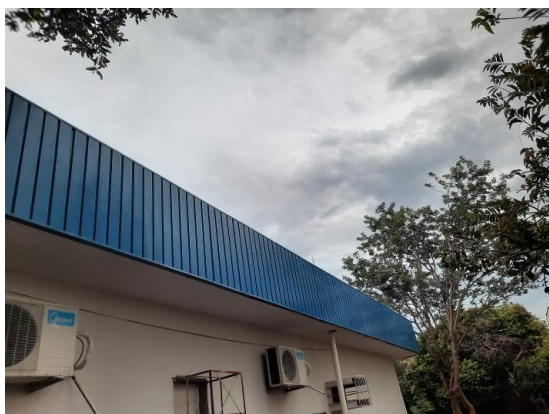
*Foto 7 – VISTA DA PLATIBANDA METÁLICA  
NECESSÁRIO NOVA PINTURA*

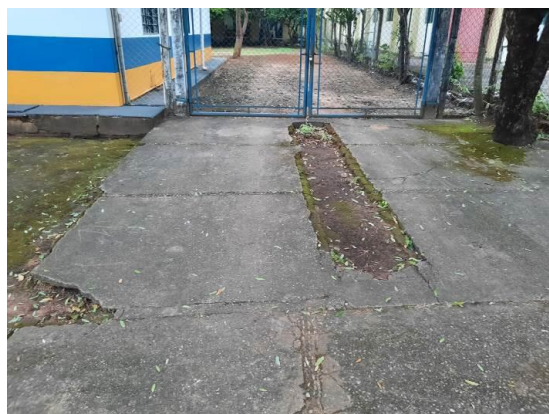
*Foto 8 – PASSEIO EM CONCRETO COM TRINCAS E  
PARTE DETERIORANDO*

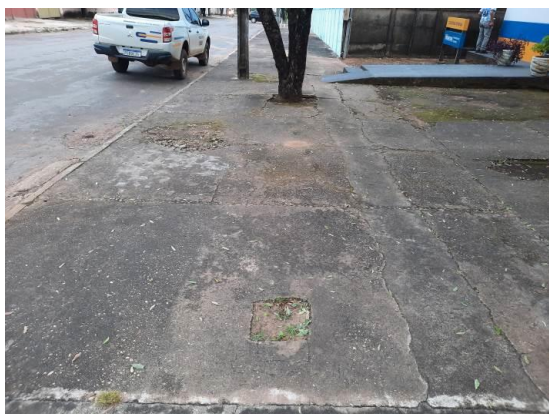
*Foto 9 – CONCRETO DETERIORANDO*

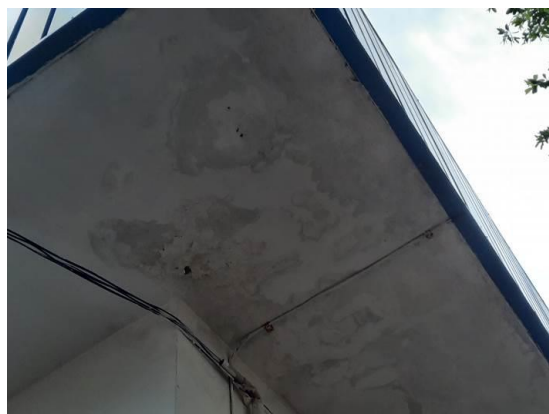
*Foto 10 – INFILTRAÇÕES NA LAJE DE COBERTURA –  
DECORRENTE GOTEIRAS NO TELHADO*

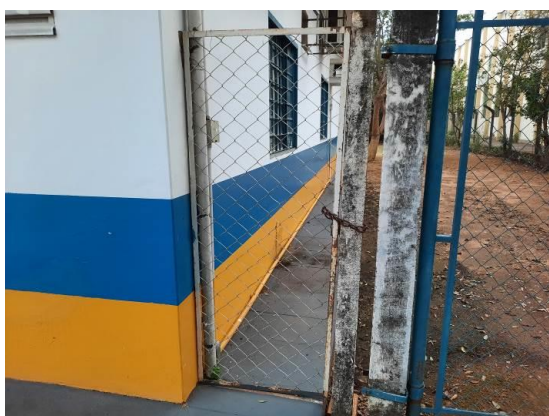
*Foto 11 – PORTÃO METÁLICO IMPROVISADO -  
TELA*

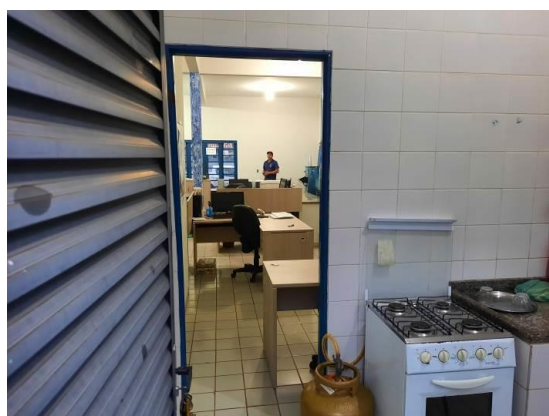
*Foto 12 – FALTA PORTA NA COZINHA*

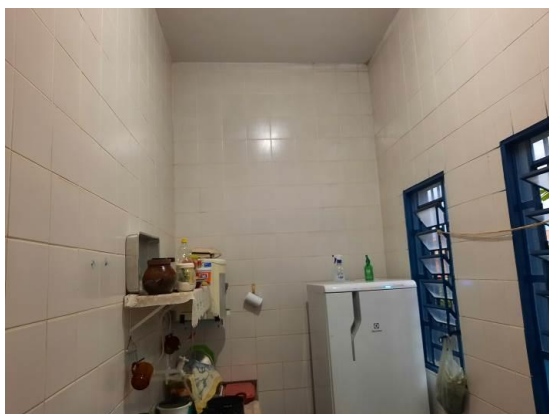
*Foto 13 – VISTA PARCIAL - COZINHA*

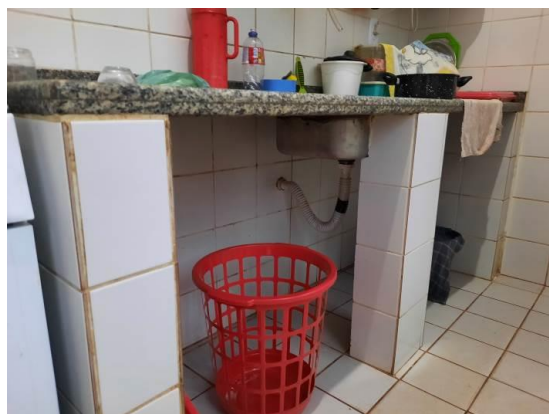
*Foto 14 – VISTA DA BANCADA EM GRANITO*

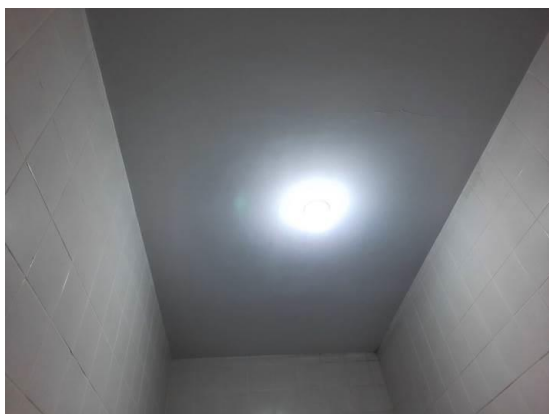
*Foto 15 – LAJE DE FORRO – NECESSÁRIO NOVA PINTURA DEVIDO GOTEIRAS*

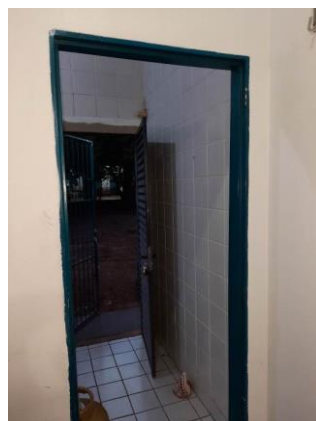
*Foto 16 – FALTA PORTA METÁLICA – COZINHA/SALA DE ATENDIMENTO*

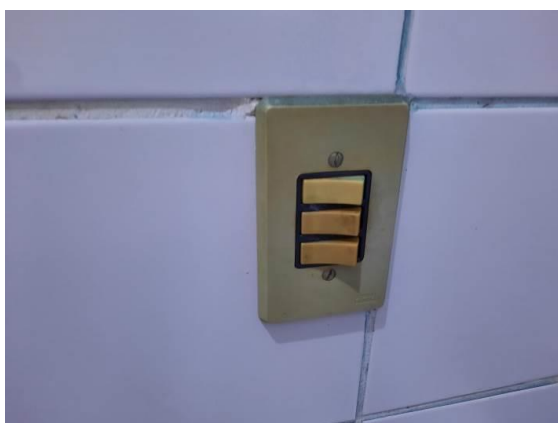
*Foto 17 – INTERRUPTOR MODELO ANTIGO*

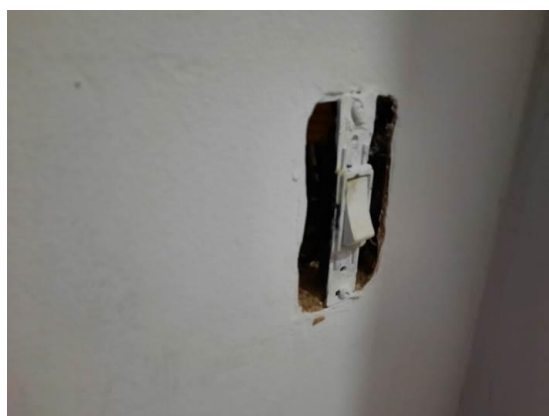
*Foto 18 – INTERRUPTOR FALTANDO ESPELHO*

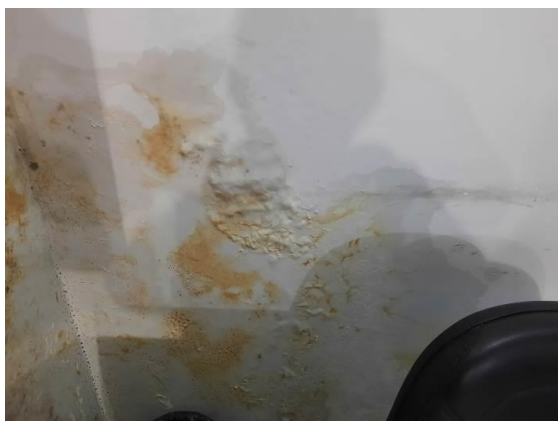
*Foto 19 – INFILTRAÇÕES INTERNAS*

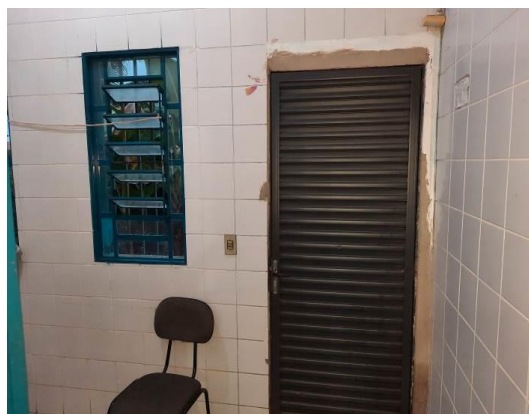
*Foto 20 – PORTA SEM PROTEÇÃO DE PINTURA*

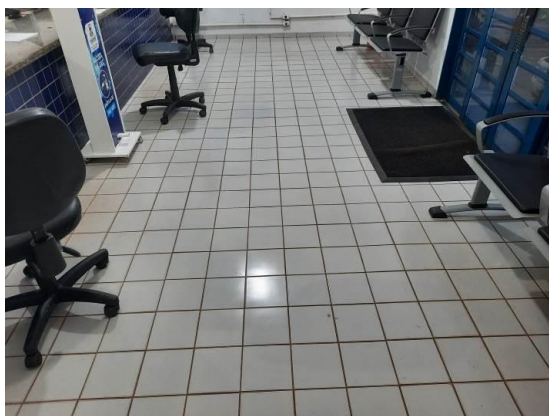
*Foto 21 – VISTA PARCIAL DO PISO CERÂMICO –  
NECESSITANDO DE LIMPEZA*

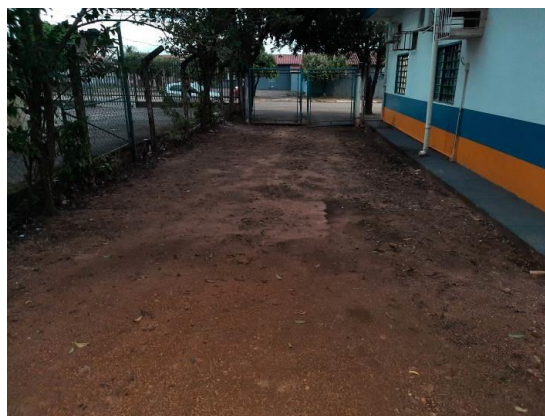
*Foto 22 – GARAGEM IMPROVISADA SEM PISO E  
COBERTURA*

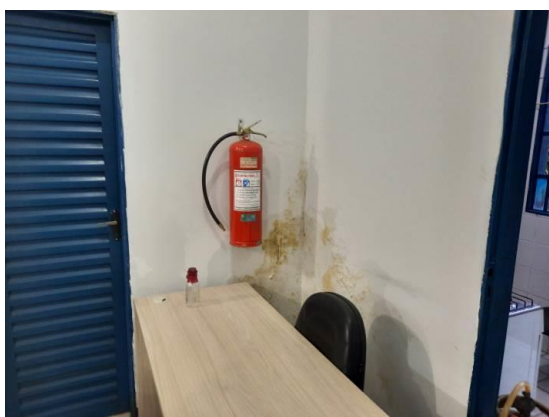
*Foto 23 – INFILTRAÇÕES PAREDE – COZINHA  
COM A SALA DE ATENDIMENTO*

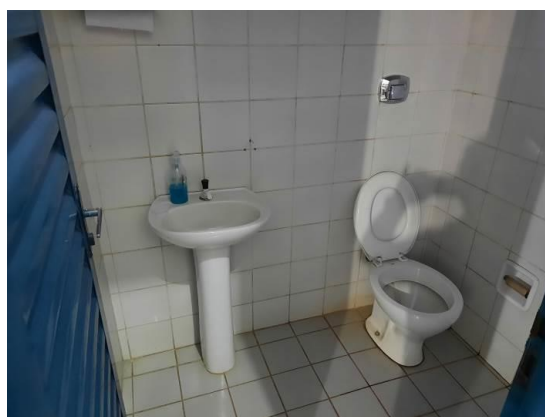
*Foto 24 – VISTA DO REVESTIMENTO, PISO E  
LOUÇAS*

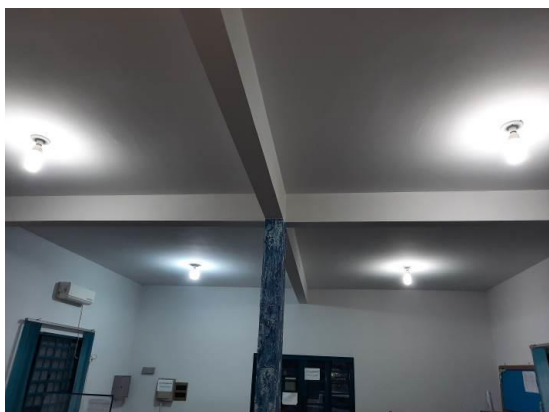
Foto 23 – VISTA PARCIAL DA PINTURA INTERNA

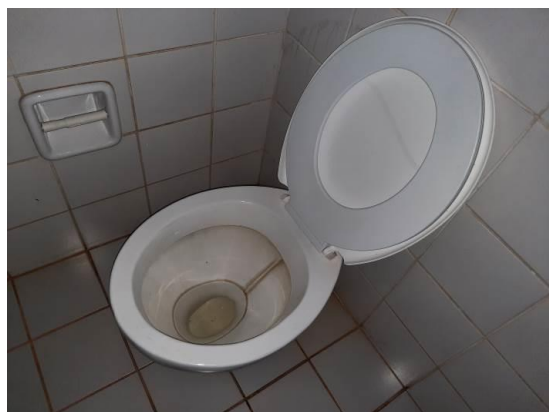
Foto 24 – VISTA DO VASO E PISO CERÂMICO
